Patinoire de Saint-Ouen-sur-Seine
4 Rue du Dr Bauer
93400 Saint-Ouen

Audit technique & fonctionnel

Face à cette situation, la ville a missionné le groupement BEHI/ISC pour réaliser un diagnostic technique des niveaux RDC, entresol, R+1 & R+2 ainsi qu'un diagnostic fonctionnel de la patinoire.

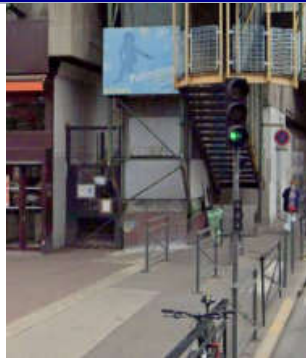
FONCTION	ANALYSE CRITIQUE	ILLUSTRATIONS
<p>PARVIS ET ACCES</p>	<p>Entrée peu avenante, accès via un portillon puis par un escalier extérieur. Signalétique d'identification de l'entrée peu visible.</p>

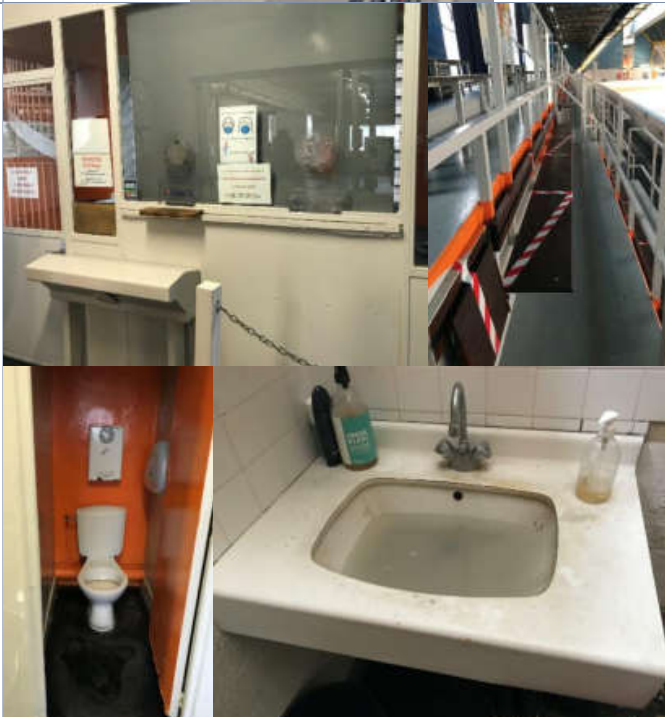
<p>ANNEXES PUBLIQUES</p>	<p>Hall d'accueil de dimension restreinte. Billetterie d'origine vétuste et de dimension très réduite. Absence d'espace consigne. Équipements sanitaires vétustes et insalubres. Accès à l'espace cafétéria délicat en patins (escalier en colimaçon). Gradins très pentus (45°) et places non numérotées. Absence de séparation des flux entre patineurs et spectateurs au niveau des accès et des commodités. Accessibilité PMR :</p> <ul style="list-style-type: none"> • Billetterie inaccessible • Présence de marches entre le palier de l'ascenseur et la cafétéria au R+2 et entre l'accueil et la zone de dégagement autour de la piste • Absence de position PMR en tribune • Absence de sanitaires PMR

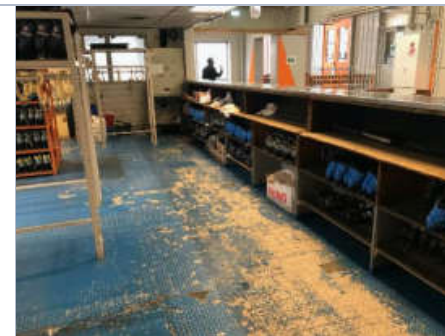
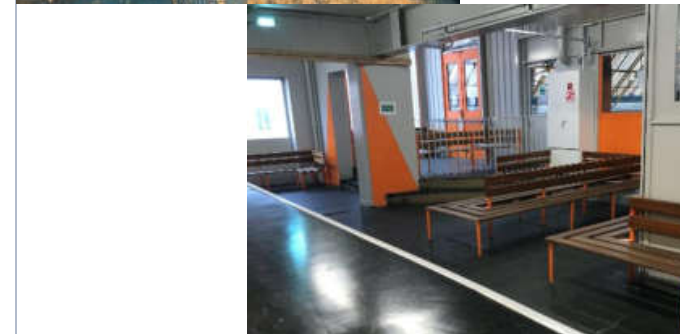
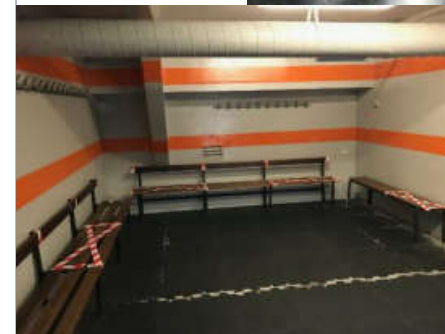
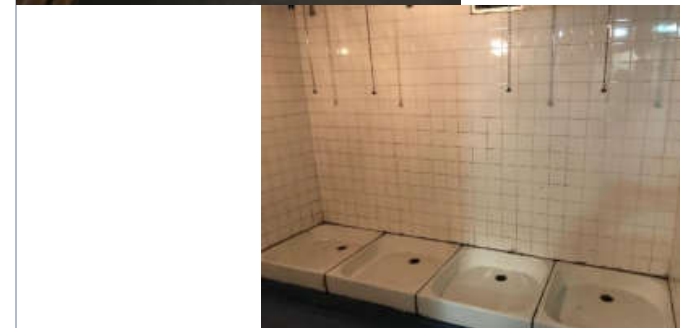
Banque à patins de dimension restreinte (350 patins).
Deux uniques vestiaires collectifs.
Croisement de flux avec les spectateurs pour accéder à la piste.
Équipements sanitaires (douches et WC) vétustes.
Absence de salle de préparation physique.
Évacuation de l'infirmierie délicate, espace insalubre.
Accessibilité PMR :

- Présence de marches entre l'espace de change et la zone de dégagement autour de la piste
- Absence de comptoir PMR
- Marches au niveau des vestiaires collectifs / pentes 5%
- Absence de douche et sanitaire PMR

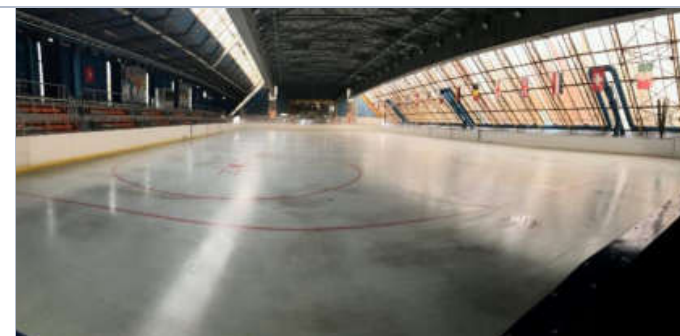
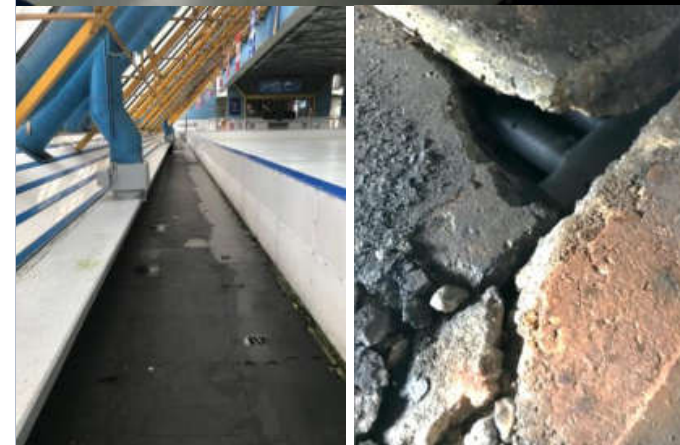
Dégagements périphériques restreint (1,5m), très dégradés et mutualisés entre les différents publics.

Hygrométrie non contrôlée rendant les espaces insalubres.

Présence de verrières orientées au sud, condamnées par des bâches en PVC dégradées.

Absence de balustrade.

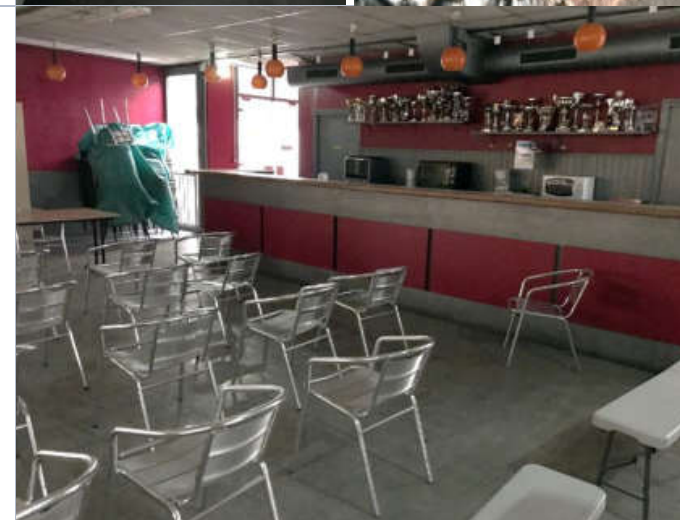
Locaux inaccessibles PMR (présence de marche entre les locaux et la zone de dégagement de la piste, ascenseur hors service).

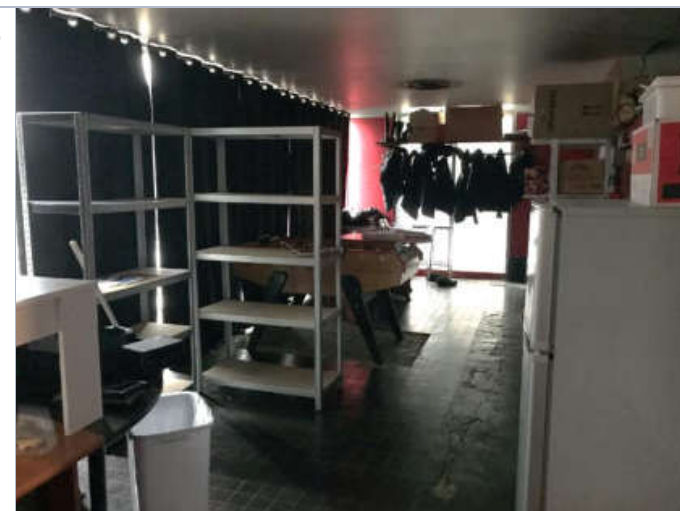
Absence de zone dédiée (accès au bureau depuis la cafétéria) et espace restreint.

Absence de véritable locaux sociaux (vestiaire / espace détente) aménagé dans l'ancienne cuisine, sans sectorisation ni séparation H/F)

Absence d'équipement sanitaire dédié.

Régie de dimension restreinte, équipements vétustes.

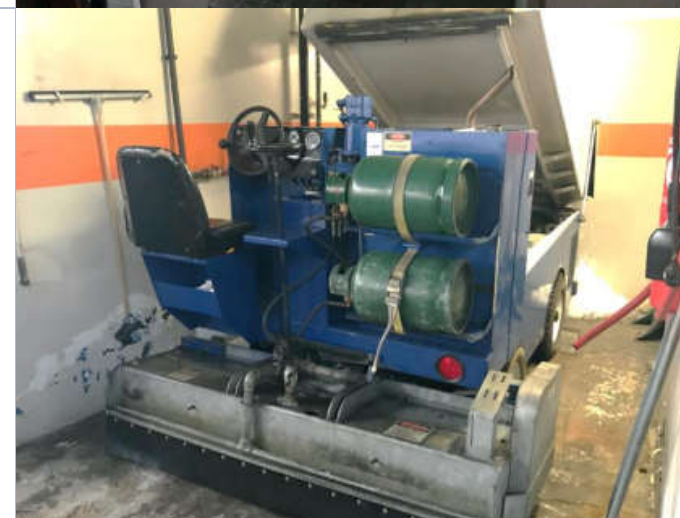
Surfaces de stockage limitées et en partie accessibles via les vestiaires.

Absence de dépôt en lien avec la banque à patins.

Absence de buanderie pour les associations.

Local d'entretien très réduit (2m²)

Absence de local déchet.

Local surfaceuse de dimension restreinte.

Locaux techniques de dimension restreinte et difficilement accessibles.

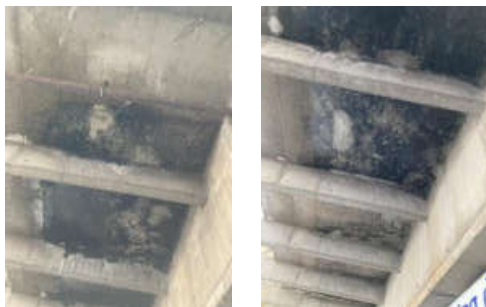
L'examen des éléments de béton armé montre une structure sans désordres de cisaillement, flambement.

Les désordres apparents sont ceux d'oxydation des aciers peu ou mal enrobés.

En sous face des poutres latérales sur les côtés, au droit de la piste de glace, nous avons constaté de la condensation, voire de l'humidité pouvant provenir de la piste de glace.

Le rayonnement froid de la piste malgré l'isolation peut entraîner des températures de surface sous dalle basse engendrant des condensations selon les conditions hygrothermiques extérieures.

Cette humidité peut entraîner dans le temps des désordres.

Ces désordres peuvent être repris ponctuellement.

- Reprise de l'oxydation des aciers apparents et reprise du béton dégradé du plafond de l'espace réserve de la surface commerciale.

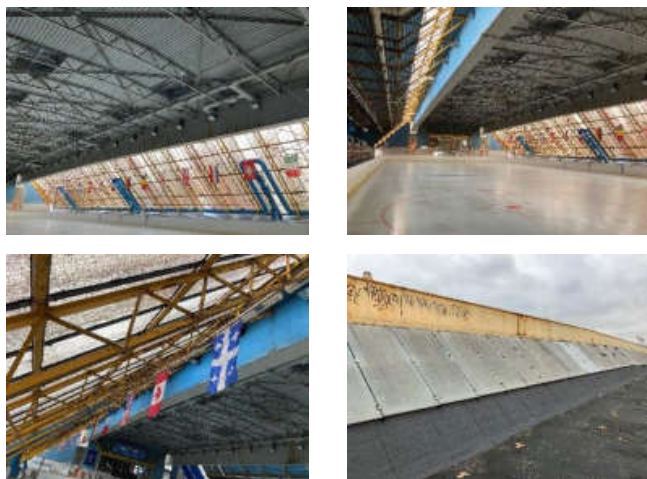
À l'intérieur, le bâtiment est constitué de deux poutres-caissons qui sont qui reprennent l'ensemble de la charpente de la patinoire. Ces poutres font la longueur de la patinoire et reposent à leur extrémité sur des massifs bétons par l'intermédiaire d'une platine Néoprène frette. La descente de charge se fait sur un voile béton. Les poutres se terminent par des portes à faux.

- Reprise oxydation de la charpente métallique intérieure
- Reprise oxydation et dégradation des poutres caissons
- Reprise oxydation des éléments métalliques extérieurs

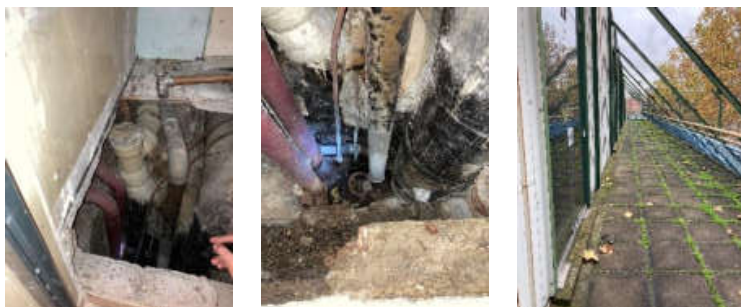
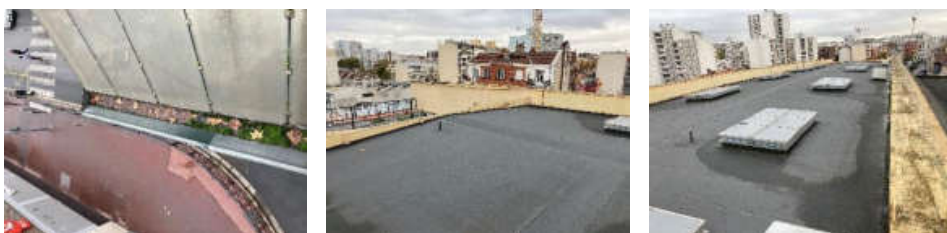
Ces descentes EP sont fortement dégradées notamment au droit de la réserve du commerce où il a été constaté des fuites importantes lors des pluies.

Celle-ci entraîne de fortes infiltrations d'eau depuis le R +1 vers le local technique froid et la réserve du magasin.

Concernant la couverture bac acier de la halle patinoire, nous ne notons pas de défaut d'étanchéité, celle-ci nous paraît être en bon état. Elle a été refaite en 2012.

La reprise des différents chéneaux est à reprendre dans sa globalité ainsi que les descentes EP qui sont la cause principale des problèmes de fuite d'eau.

- Reprise des chéneaux et descente EP
- Remise en état des toitures terrasses, des protections, y compris acrotères
- Remplacement des lanterneaux de désenfumage et des extracteurs (si leur fonctionnement est défaillant car ils n'ont pu être vérifiés).
- Renforcement isolation de la toiture bac acier de la patinoire.

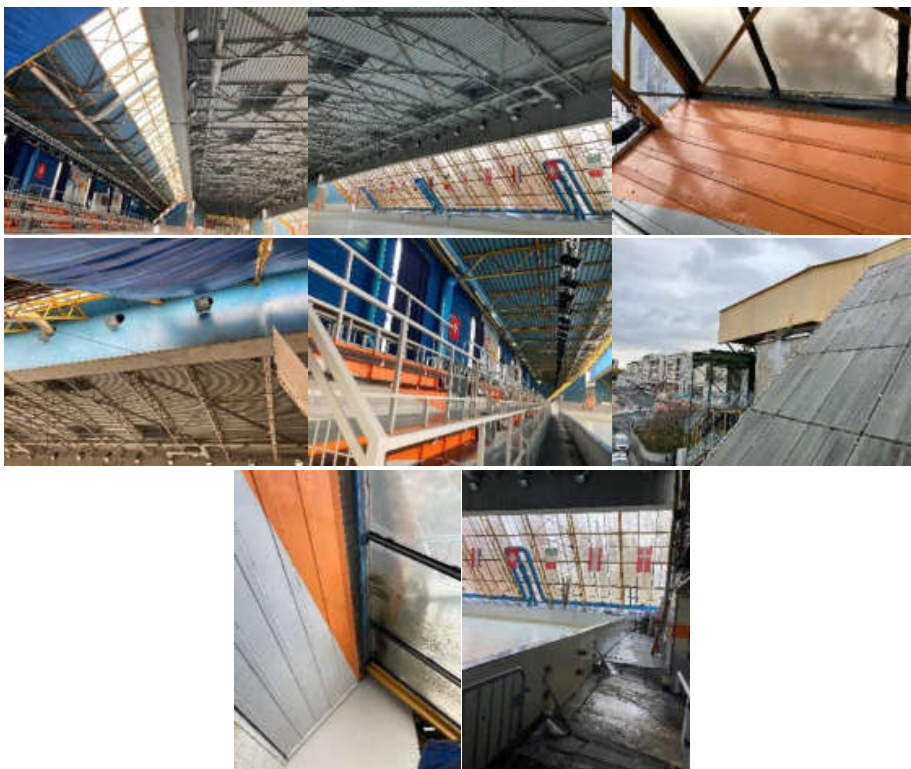
Le hall patinoire est éclairé naturellement par deux verrières inclinées de part et d'autre de la piste.

Les fortes condensations liées à l'absence de traitement d'air dans le hall patinoire ont dégradé la structure et les verrières. Il est nécessaire de reprendre la totalité de ces parties vitrées, ossature, vitrage.

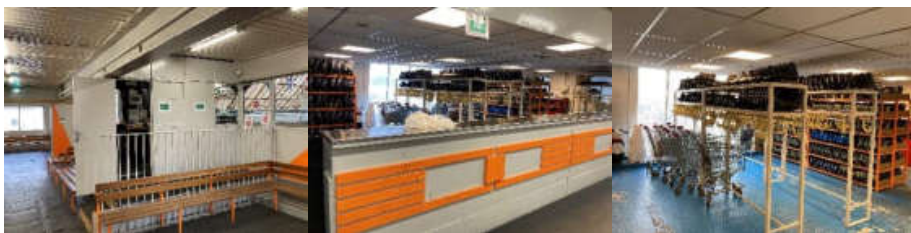
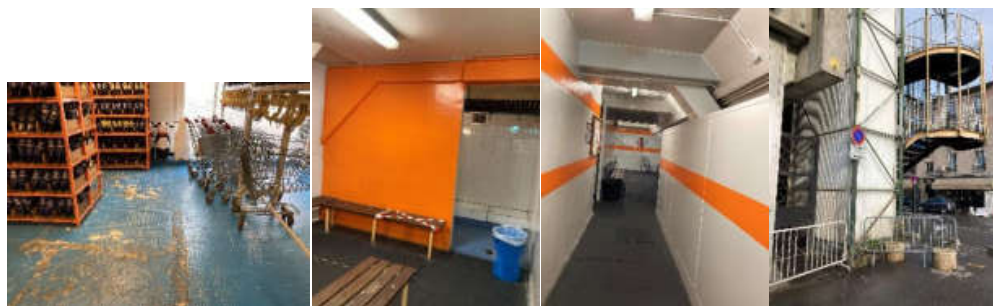
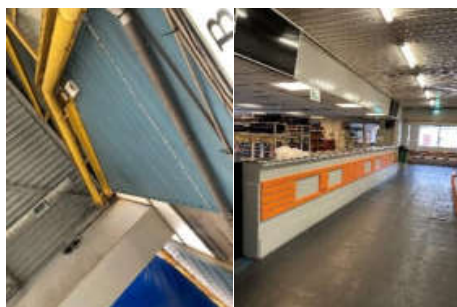
Les parties vitrées séparatives de la piste doivent être remplacées notamment celles qui séparent le niveau un de la piste. Les vitrages doivent être très résistants voire l'emploi de verre trempé et les châssis réalisés en conséquence.

Les locaux sous gradins nécessitent une restructuration mais ce travail n'est pas à réaliser en première urgence. Il est à noter que les cloisons en carreaux de plâtre ne sont pas un bon choix pour les locaux humides, même si ces carreaux sont hydrofuges. La restructuration de locaux sous gradins doit tenter de supprimer les différences de niveau, de réaliser des douches accessibles, privilégier les formes de pentes et un léger défoncé pour les douches collectives.

Les travaux de réhabilitation comprennent les travaux de second œuvre, murs, cloisons, peintures, remplacement des équipements sanitaires, éclairage, équipements.

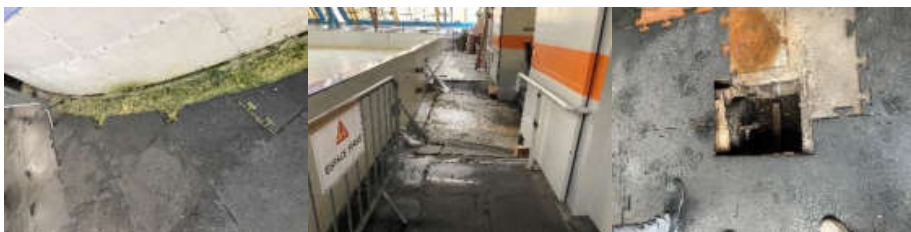
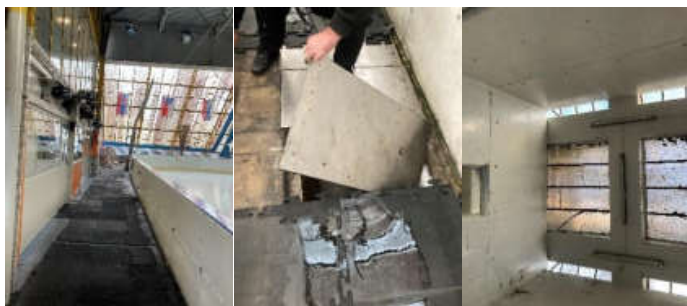
On trouve un faux plancher en contreplaqué dans le local caisse, la régie, les SAS et les rampes d'accès sous gradins. Ces planchers, par endroits dégradés, peuvent être facilement réparés.

Ces faux planchers sont fortement dégradés à cause de l'humidité ambiante.

Les déformations du faux plancher, la dégradation des dalles caoutchouc ne permettent pas d'assurer une planéité du pourtour de l'aire de glace engendrant des risques de chute.

- Remise en état des faux planchers, pourtour de l'aire de glace
- Remplacement de dalles caoutchouc (pourtour aire de glace, vestiaires, sanitaires, espace patinoire, accueil)

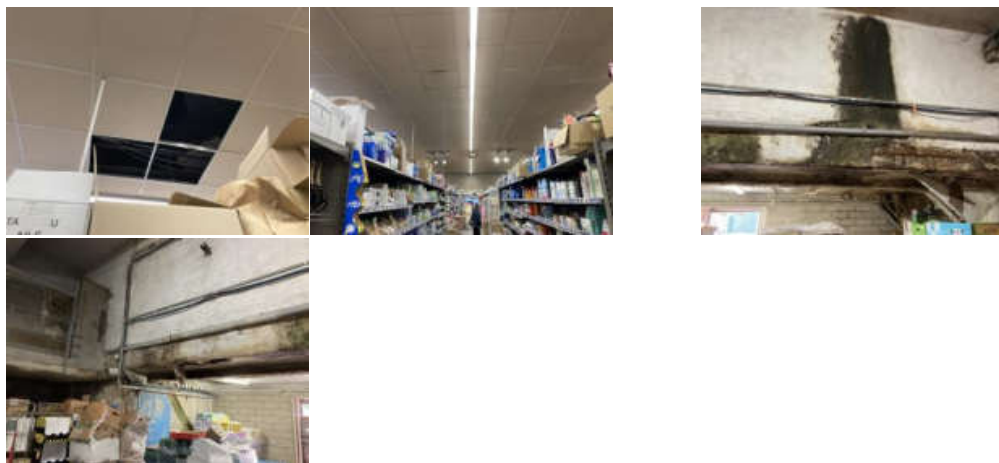
Les infiltrations d'eau ont engendré une dégradation des plafonds du RDC.

- Les dalles 600/600 de l'espace commercial se gorgent d'eau à cause de fuites ponctuelles et se détachent de la structure secondaire.
- Les flocages ou Fibralits en sous-face de la dalle béton du local production de froid / fosse à neige sont à reprendre en totalité car ils sont dégradés.

Les fortes infiltrations d'eau au niveau du local réserve ont fortement dégradé l'isolation en sous-face de la dalle béton.

- Remise en état du flocage et isolant en sous-face dalle béton afin de respecter le degré CF.
- Remplacement du faux-plafond de l'espace commercial.

Pour le faux-plafond de l'espace commercial, un remplacement à court terme sera à prévoir.

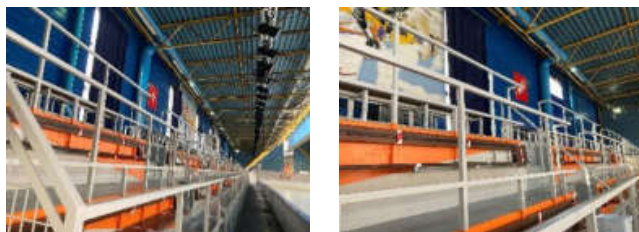
Les gradins actuels ont une hauteur de 0,80 m. On peut accéder aux gradins en partant de la piste qui longe la patinoire par six escaliers d'environ 1,20 m de large. Un promenoir intermédiaire, de largeur d'environ 0,90 m donne accès à deux rangées de gradins.

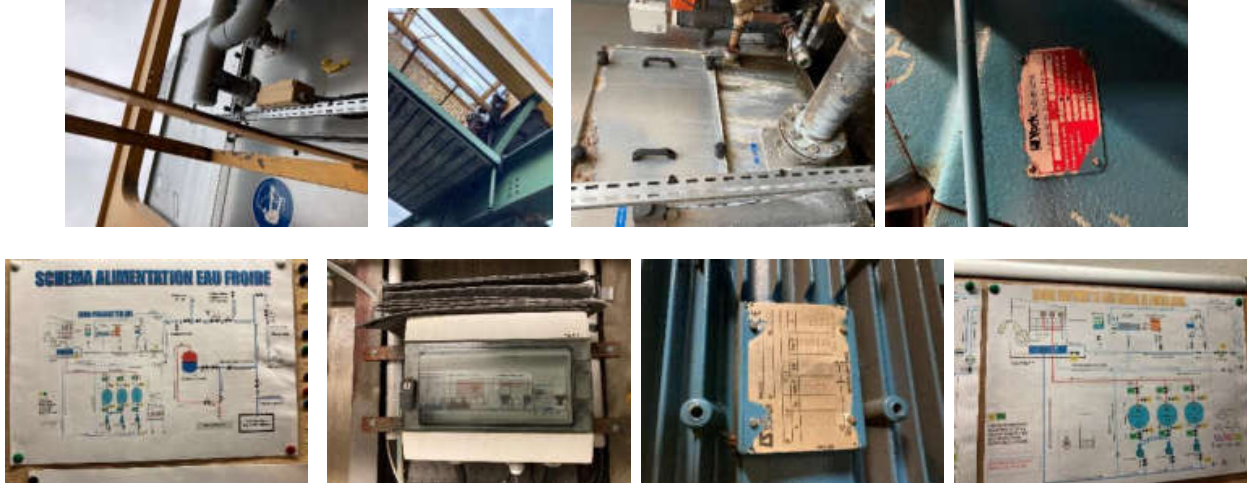
Localisation	Caractéristiques / Observations	Etat	Photos
Condenseur en toiture	Tour de refroidissement à pulvérisation d'eau	Mauvais

La tour de refroidissement est située en toiture, dont l'accès se fait par un escalier depuis le R+2 et mal sécurisé.

Ce système d'évacuation des calories par pulvérisation de vapeur d'eau possède un traitement anti-légionnelle et est situé en local production de froid à l'entresol.

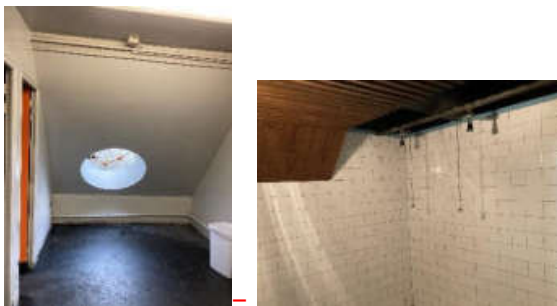
Les équipements sanitaires sont en très mauvais état.
