Patinoire de Saint-Ouen-sur-Seine
4 Rue du Dr Bauer
93400 Saint-Ouen

Audit technique & fonctionnel

Date de réalisation de l'étude : Novembre 2020

Visite sur site : 10/11/2020

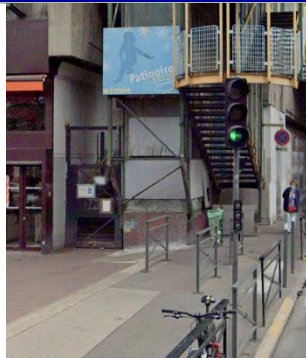
FONCTION	ANALYSE CRITIQUE	ILLUSTRATIONS
<p>PARVIS ET ACCES</p>	<p>Entrée peu avenante, accès via un portillon puis par un escalier extérieur. Signalétique d'identification de l'entrée peu visible.</p>

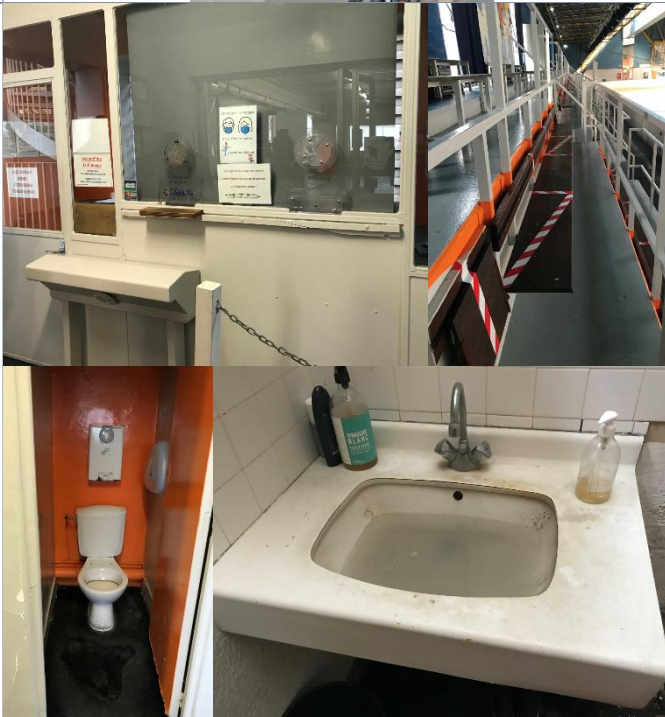
<p>ANNEXES PUBLIQUES</p>	<p>Hall d'accueil de dimension restreinte. Billetterie d'origine vétuste et de dimension très réduite. Absence d'espace consigne. Équipements sanitaires vétustes et insalubres. Accès à l'espace cafétéria délicat en patins (escalier en colimaçon). Gradins très pentus (45°) et places non numérotées. Absence de séparation des flux entre patineurs et spectateurs au niveau des accès et des commodités. Accessibilité PMR :</p> <ul style="list-style-type: none"> • Billetterie inaccessible • Présence de marches entre le palier de l'ascenseur et la cafétéria au R+2 et entre l'accueil et la zone de dégagement autour de la piste • Absence de position PMR en tribune • Absence de sanitaires PMR

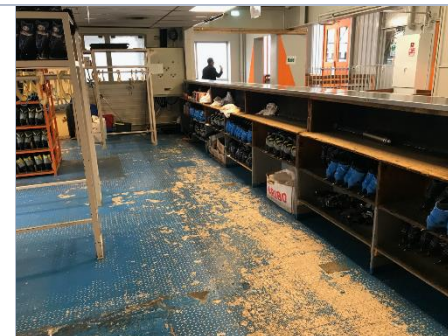
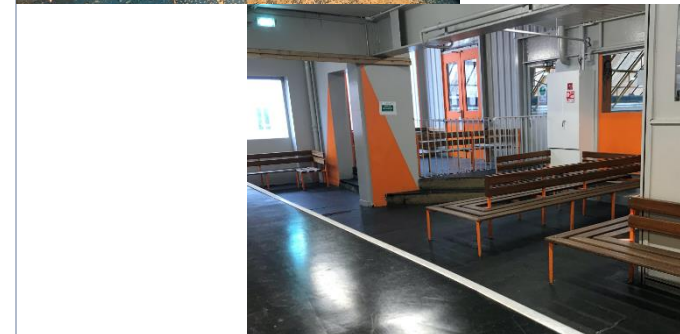
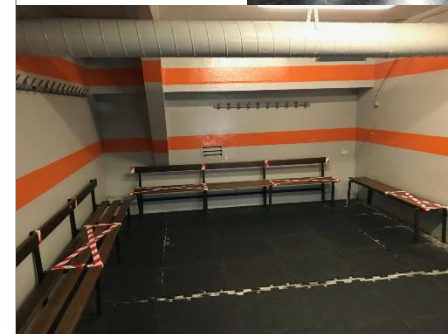
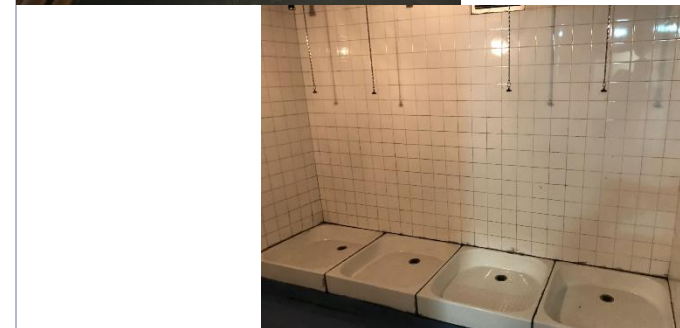
Banque à patins de dimension restreinte (350 patins).
Deux uniques vestiaires collectifs.
Croisement de flux avec les spectateurs pour accéder à la piste.
Équipements sanitaires (douches et WC) vétustes.
Absence de salle de préparation physique.
Évacuation de l'infirmierie délicate, espace insalubre.
Accessibilité PMR :

- Présence de marches entre l'espace de change et la zone de dégagement autour de la piste
- Absence de comptoir PMR
- Marches au niveau des vestiaires collectifs / pentes 5%
- Absence de douche et sanitaire PMR

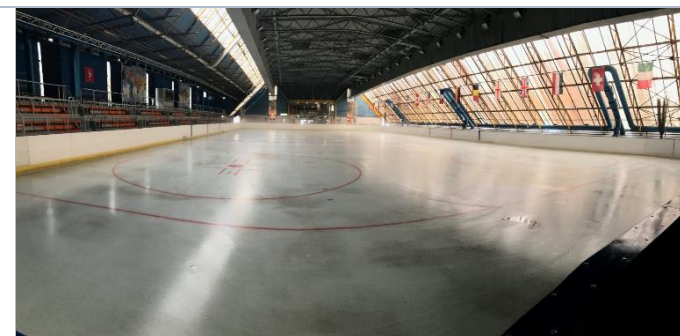
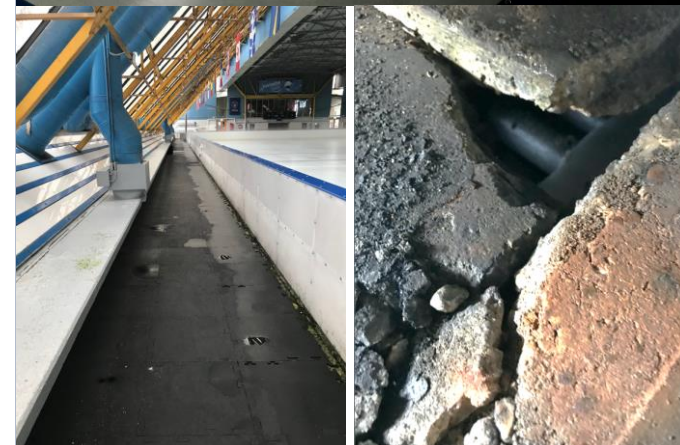
Dégagements périphériques restreint (1,5m), très dégradés et mutualisés entre les différents publics.

Hygrométrie non contrôlée rendant les espaces insalubres.

Présence de verrières orientées au sud, condamnées par des bâches en PVC dégradées.

Absence de balustrade.

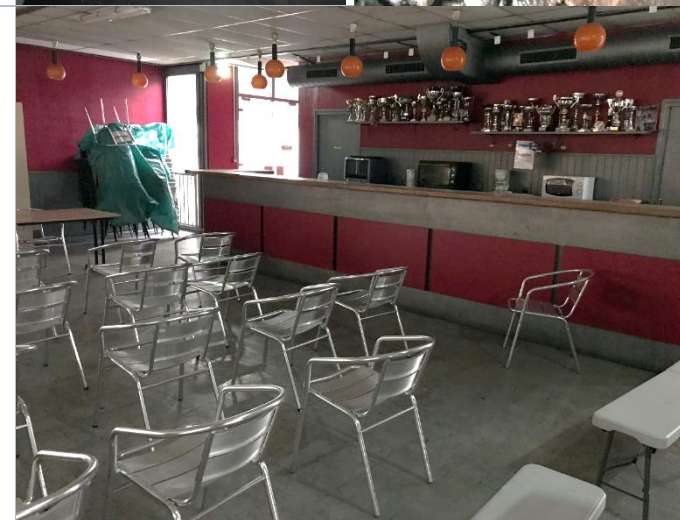
Locaux inaccessibles PMR (présence de marche entre les locaux et la zone de dégagement de la piste, ascenseur hors service).

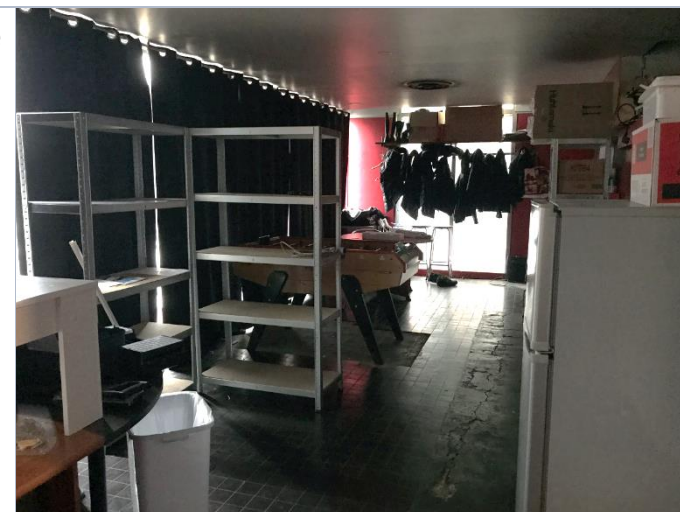
Absence de zone dédiée (accès au bureau depuis la cafétéria) et espace restreint.

Absence de véritable locaux sociaux (vestiaire / espace détente) aménagé dans l'ancienne cuisine, sans sectorisation ni séparation H/F)

Absence d'équipement sanitaire dédié.

Régie de dimension restreinte, équipements vétustes.

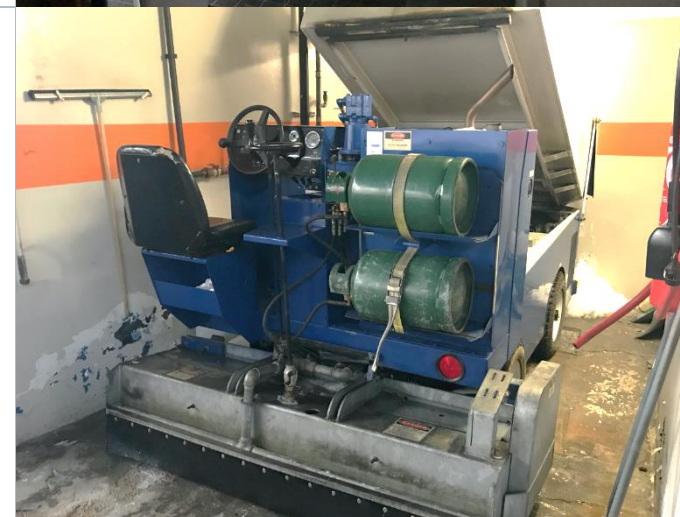
Surfaces de stockage limitées et en partie accessibles via les vestiaires.

Absence de dépôt en lien avec la banque à patins.

Absence de buanderie pour les associations.

Local d'entretien très réduit (2m²)

Absence de local déchet.

Local surfaceuse de dimension restreinte.

Locaux techniques de dimension restreinte et difficilement accessibles.

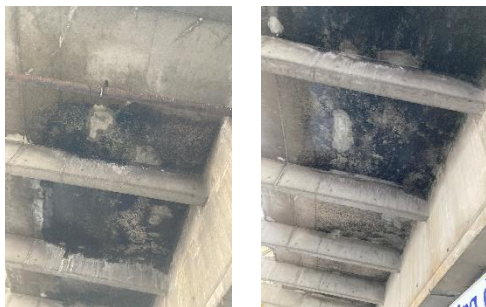
L'examen des éléments de béton armé montre une structure sans désordres de cisaillement, flambement.

Les désordres apparents sont ceux d'oxydation des aciers peu ou mal enrobés.

En sous face des poutres latérales sur les côtés, au droit de la piste de glace, nous avons constaté de la condensation, voire de l'humidité pouvant provenir de la piste de glace.

Le rayonnement froid de la piste malgré l'isolation peut entraîner des températures de surface sous dalle basse engendrant des condensations selon les conditions hygrothermiques extérieures.

Cette humidité peut entraîner dans le temps des désordres.

Ces désordres peuvent être repris ponctuellement.

- Reprise de l'oxydation des aciers apparents et reprise du béton dégradé du plafond de l'espace réserve de la surface commerciale.

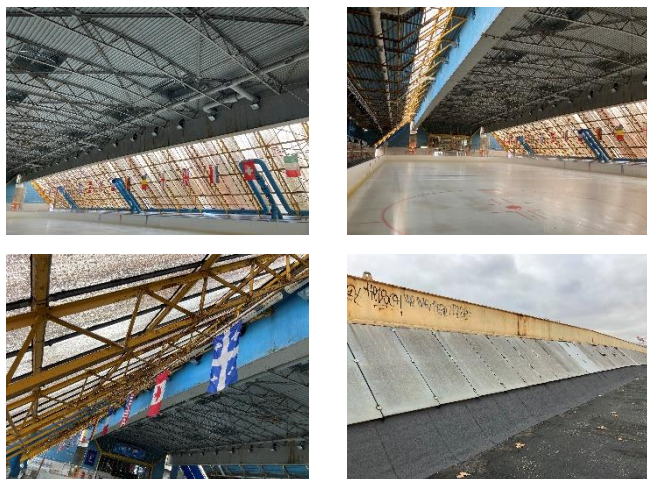
À l'intérieur, le bâtiment est constitué de deux poutres-caissons qui sont qui reprennent l'ensemble de la charpente de la patinoire. Ces poutres font la longueur de la patinoire et reposent à leur extrémité sur des massifs bétons par l'intermédiaire d'une platine Néoprène frette. La descente de charge se fait sur un voile béton. Les poutres se terminent par des portes à faux.

- Reprise oxydation de la charpente métallique intérieure
- Reprise oxydation et dégradation des poutres caissons
- Reprise oxydation des éléments métalliques extérieurs

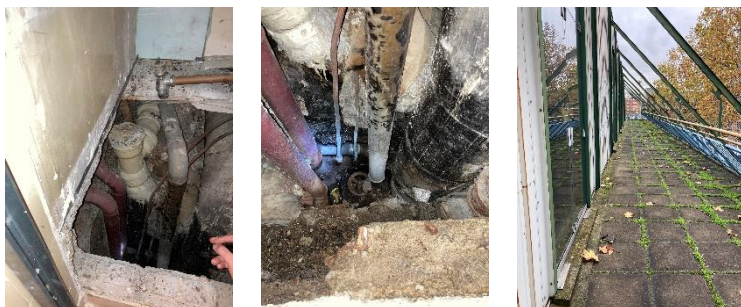
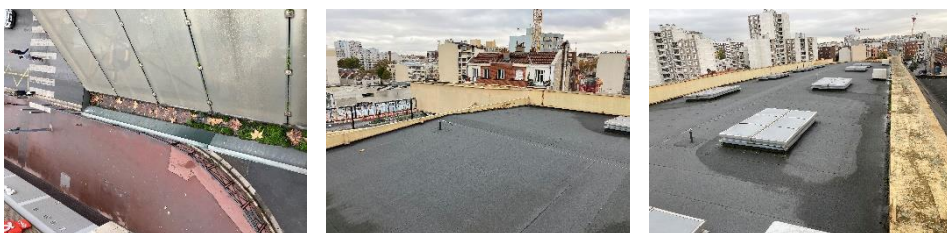
Ces descentes EP sont fortement dégradées notamment au droit de la réserve du commerce où il a été constaté des fuites importantes lors des pluies.

Celle-ci entraîne de fortes infiltrations d'eau depuis le R +1 vers le local technique froid et la réserve du magasin.

Concernant la couverture bac acier de la halle patinoire, nous ne notons pas de défaut d'étanchéité, celle-ci nous paraît être en bon état. Elle a été refaite en 2012.

La reprise des différents chéneaux est à reprendre dans sa globalité ainsi que les descentes EP qui sont la cause principale des problèmes de fuite d'eau.

- Reprise des chéneaux et descente EP
- Remise en état des toitures terrasses, des protections, y compris acrotères
- Remplacement des lanterneaux de désenfumage et des extracteurs (si leur fonctionnement est défaillant car ils n'ont pu être vérifiés).
- Renforcement isolation de la toiture bac acier de la patinoire.

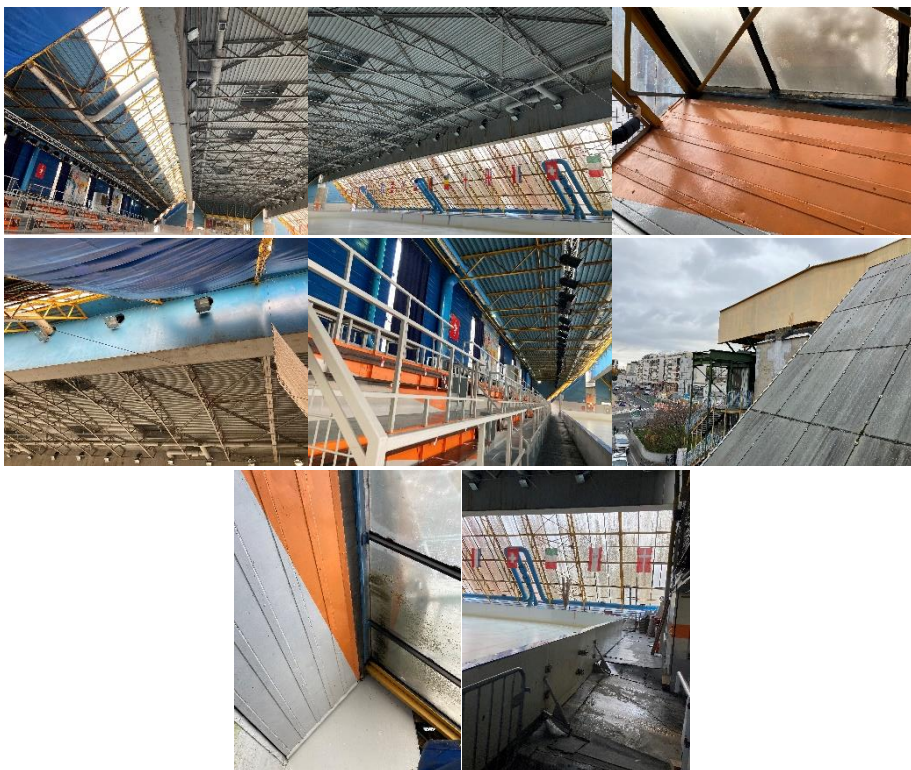
Le hall patinoire est éclairé naturellement par deux verrières inclinées de part et d'autre de la piste.

Les fortes condensations liées à l'absence de traitement d'air dans le hall patinoire ont dégradé la structure et les verrières. Il est nécessaire de reprendre la totalité de ces parties vitrées, ossature, vitrage.

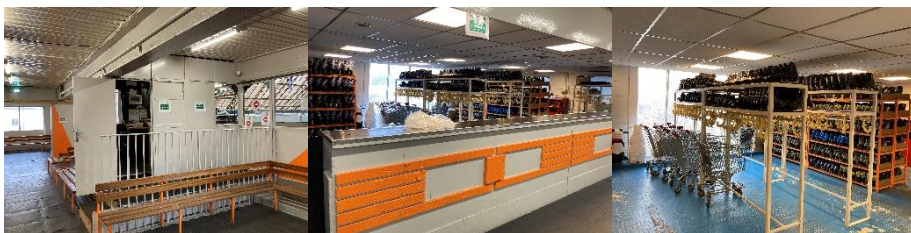
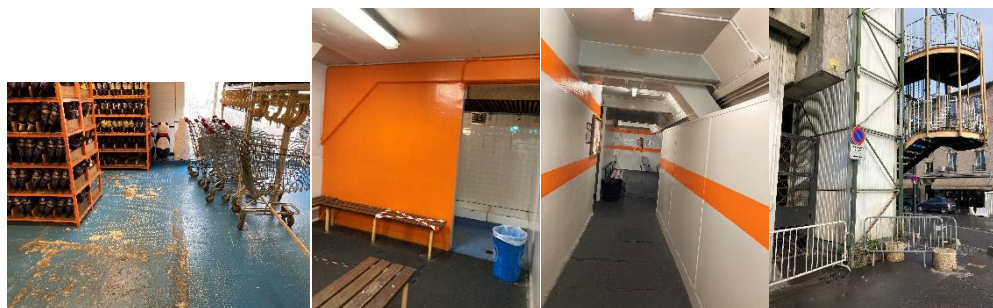
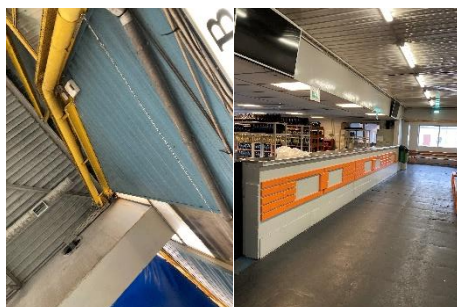
Les parties vitrées séparatives de la piste doivent être remplacées notamment celles qui séparent le niveau un de la piste. Les vitrages doivent être très résistants voire l'emploi de verre trempé et les châssis réalisés en conséquence.

Les locaux sous gradins nécessitent une restructuration mais ce travail n'est pas à réaliser en première urgence. Il est à noter que les cloisons en carreaux de plâtre ne sont pas un bon choix pour les locaux humides, même si ces carreaux sont hydrofuges. La restructuration de locaux sous gradins doit tenter de supprimer les différences de niveau, de réaliser des douches accessibles, privilégier les formes de pentes et un léger défoncé pour les douches collectives.

Les travaux de réhabilitation comprennent les travaux de second œuvre, murs, cloisons, peintures, remplacement des équipements sanitaires, éclairage, équipements.

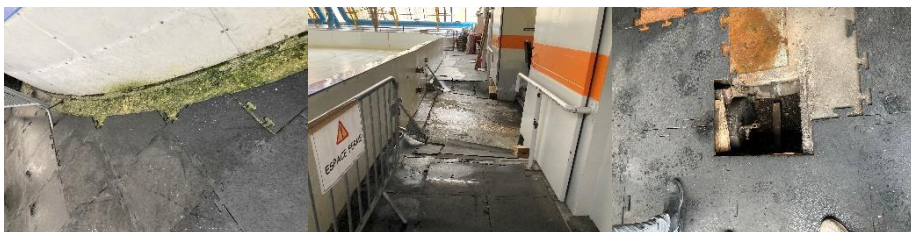
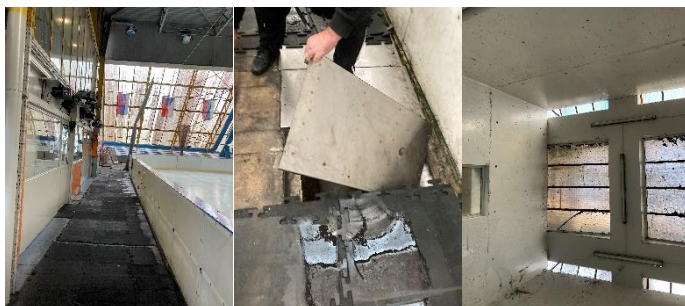
On trouve un faux plancher en contreplaqué dans le local caisse, la régie, les SAS et les rampes d'accès sous gradins. Ces planchers, par endroits dégradés, peuvent être facilement réparés.

Ces faux planchers sont fortement dégradés à cause de l'humidité ambiante.

Les déformations du faux plancher, la dégradation des dalles caoutchouc ne permettent pas d'assurer une planéité du pourtour de l'aire de glace engendrant des risques de chute.

- Remise en état des faux planchers, pourtour de l'aire de glace
- Remplacement de dalles caoutchouc (pourtour aire de glace, vestiaires, sanitaires, espace patinoire, accueil)

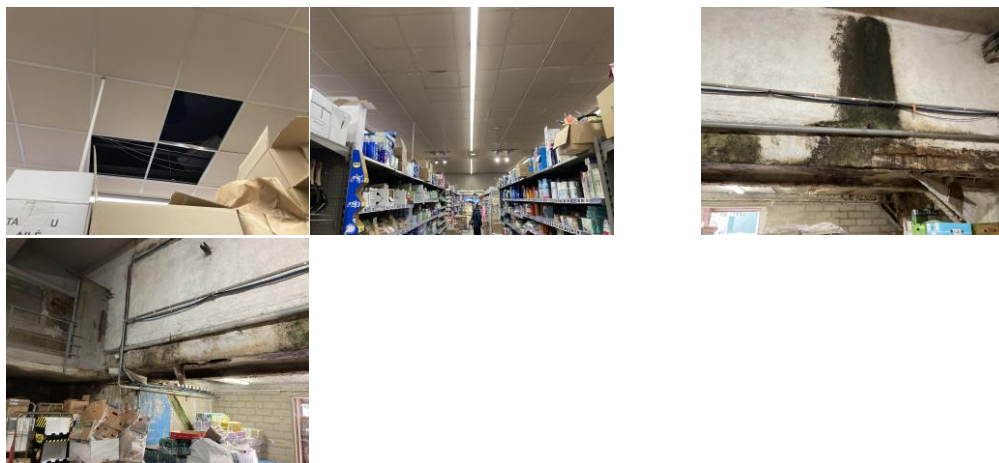
Les infiltrations d'eau ont engendré une dégradation des plafonds du RDC.

- Les dalles 600/600 de l'espace commercial se gorgent d'eau à cause de fuites ponctuelles et se détachent de la structure secondaire.
- Les flocages ou Fibralits en sous-face de la dalle béton du local production de froid / fosse à neige sont à reprendre en totalité car ils sont dégradés.

Les fortes infiltrations d'eau au niveau du local réserve ont fortement dégradé l'isolation en sous-face de la dalle béton.

- Remise en état du flocage et isolant en sous-face dalle béton afin de respecter le degré CF.
- Remplacement du faux-plafond de l'espace commercial.

Pour le faux-plafond de l'espace commercial, un remplacement à court terme sera à prévoir.

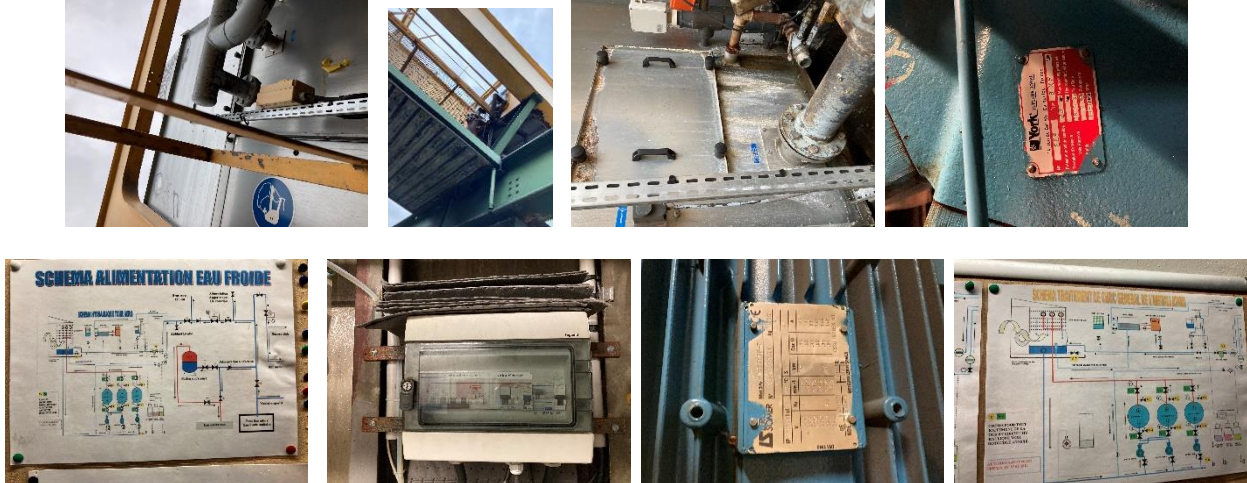
Localisation	Caractéristiques / Observations	Etat	Photos
Condenseur en toiture	Tour de refroidissement à pulvérisation d'eau	Mauvais

La tour de refroidissement est située en toiture, dont l'accès se fait par un escalier depuis le R+2 et mal sécurisé.

Le fluide frigorigène a été remplacé en 2015, son coefficient GWP de 1825 (fluide frigorigène R407-F) élevé nécessitera un remplacement dans les 5 années à cause de la nouvelle réglementation F-GAZ.

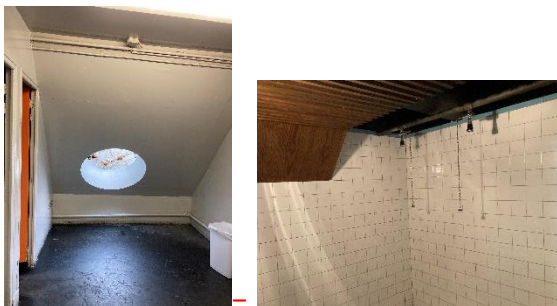
Les équipements sanitaires sont en très mauvais état.
